RADIOLOGÍA DE VEHÍCULOS

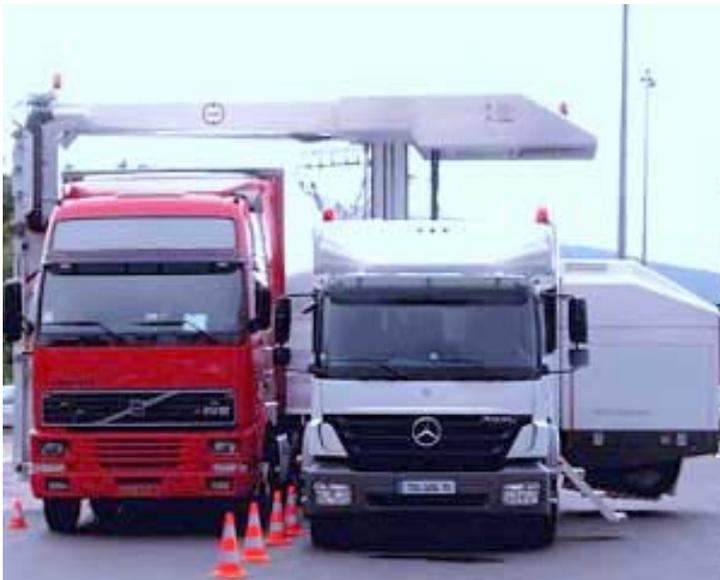
Estos equipos cuentan con tecnología franco-alemana, funcionan por medio de un generador de Rayos X que permite penetrar capas de 33 cms. de espesor, actuando con un generador de alto Kvp.

La imagen que se obtiene es trasladada al cuadro de mandos donde la imagen radiológica digital puede ser mejorada usando programas de tratamiento de la imagen.

El sistema de obtención de imagen es parecido al utilizado por los dentistas en las radiografías panorámicas; pero a grandes tamaños. Los riesgos de exposición se previenen no blindando el camión que alberga el equipamiento, sino teniendo la precaución que durante el disparo continuado exista una zona de acceso prohibido no inferior a los 8 metros. Cualquier blindaje sería innecesario e insuficiente, solamente será válido la aplicación de la ley de inverso del cuadrado de la distancia.
